TIMM SCHRÖDER

Die Daimler'sche Feuerspritze – eine Lackrekonstruktion

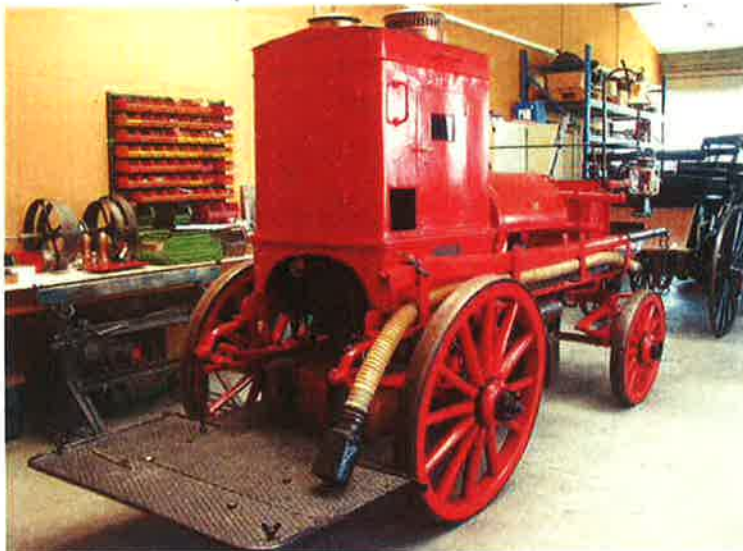
Ansicht der Feuerspritze – Vorzustand

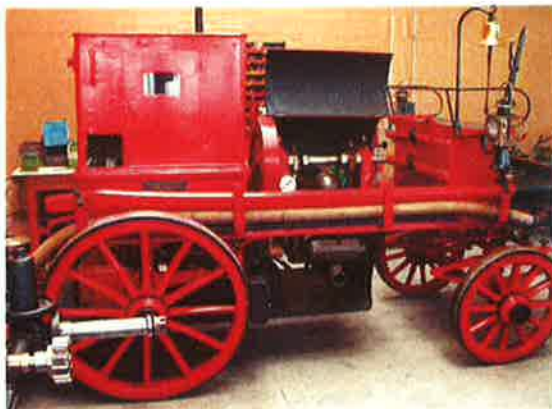
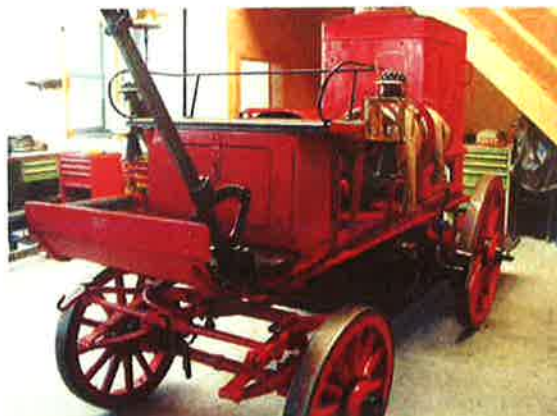
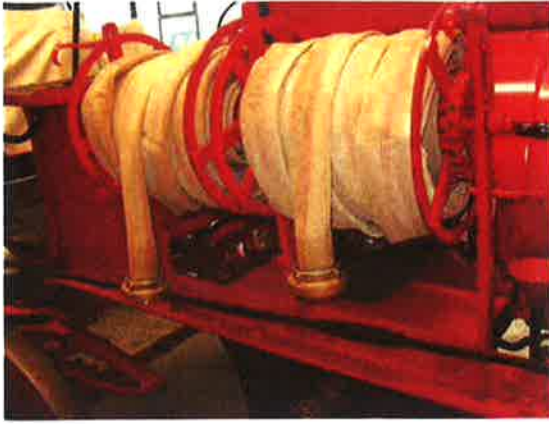
Dabei ist die Kutsche in einem nicht besonders guten Zustand, was sicher auch an der wechselvollen Geschichte des Fahrzeugs liegt. Das Exemplar mit einem 6 PS (4,4 kW) starken Zweizylinder ist viel herum gekommen: Es wurde zunächst in St. Petersburg der Öffentlichkeit vorgestellt, dann in Leipzig, München, Florenz und Mailand gezeigt. Damit nicht genug, denn im Jahr 1893 war die Daimler'sche Motorspritze auf der Weltausstellung in Chicago zu sehen. Und auch die 25 Jahren im Dienst der Berufsfeuerwehr Erfurt haben Spuren hinterlassen. Korrosion an Metalloberflächen, instabile Räder und Schwundrisse im Holz sind beredte Zeugen des Alters der Kutsche.

Neben einer Korrosionsbehandlung und der Stabilisierung der Holzverbindungen sollen der originale Lackaufbau bestimmt und die späteren Lackschichten entfernt werden.

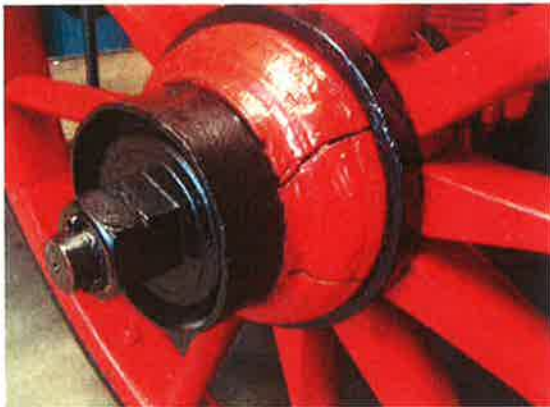
Detail der Radnarbe – Vorzustand

Dabei wurde die von Glockengießer Heinrich Kurtz, der schon Gussteile für Daimlers ersten Verbrennungsmotor gefertigt hatte, gefertigte Pumpe ebenso zerlegt wie der Hauptrahmen und das Fahrgestell. Neben Korrosionsbehandlung und dem Stabilisieren gebrochener Holz- und Metallteile waren aber auch Neuanfertigungen nötig. So mussten die Radnarben nachgefertigt werden, deren Holz brüchig war. Dann kam wieder die Farbe ins Spiel.

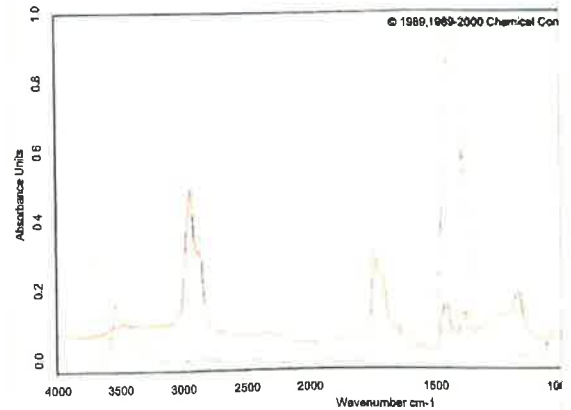
Die FTIR-Spektren der Grundierungsschichten wiesen auffälligerweise auf Bernstein als Alleinbindemittel hin. Daneben fanden sich sehr charakteristische Banden zweier anorganischer Komponenten; zum einen die des Füllstoffs Kaolin (= einem Tonmineral) und zum anderen die des schon bei der grauen Schicht beschriebenen Weißpigments Bleiweiß.

Bernstein 2	0-1964 0-carbonium (perfluorol, mäßig)	halbe Diamantzelle
K1fue 1	K1 US sand	halbe Diamantzelle
H44094.0	2-base Pb carbonate	
H4023.0	Kaolin

In den Grundierungsschichten fand er Bleiweiß, Gips und das Tonmineral Kaolin. Nun war der Lack des Aufbaus entschlüsselt und die Zeit gekommen, sich das Schwarz der Räder genauer anzusehen.

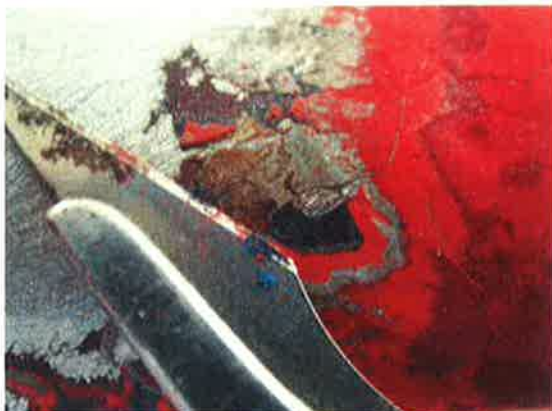
Lackschichtenaufbau im Bereich der Blattfedern

Als Ross Schmidt & Partner die Feuerspritze erhielt, war der ursprüngliche Lack teilweise unter 19 Farbschichten verborgen. Der Lackaufbau und die Zusammensetzung also war klar. Trotzdem griff Schmidt noch einmal zum Skalpell. Zunächst nämlich galt es noch, herauszufinden, welche Teile welche Farbigkeit besaßen. Wer hätte z. B. gedacht, dass die Blattfedern blau lackiert waren, die Sitzfläche des Kutschbocks dagegen schwarz?

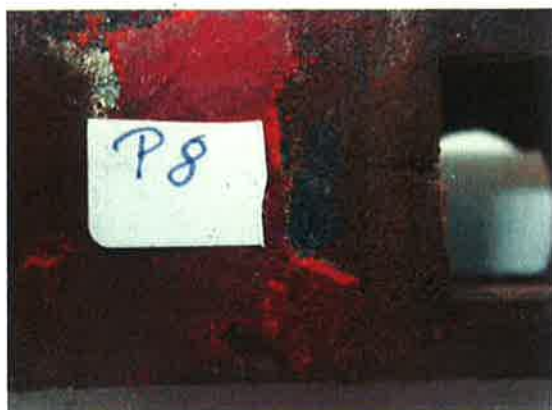
Original Lack, fragmentarisch erhalten

Der originale Lack aber war nur noch fragmentarisch erhalten – hier und da schimmerte es zwar blau, aber man entschloss sich zu einer Rekonstruktion des originalen Erscheinungsbildes.

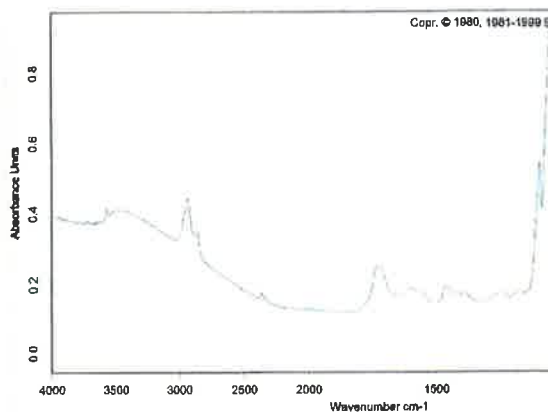
K10aa1.1	K10 ZS1 schwarz	halbe Diamantzelle
H11402.0	TRICALCIUM PHOSPHATE

Das Infrarotspektrum der schwarzen Lackschicht vom Speichenbereich des kleinen Rades zeigte nur indifferente, nicht zu bewertende Bindemittelbanden. Hier konnte das Schwarzpigment Bone Black aufgrund der Banden des Calciumphosphat-Anteils [= $\text{Ca}_3(\text{PO}_4)_2$] beim Knochenschwarz nachgewiesen werden (FTIR 8). Aufgrund dieses eindeutigen Ergebnisses wurde auf eine weitere Untersuchung dieser Lackschicht z. B. mittels Raman-Spektroskopie verzichtet.

Dabei zeigte das Infrarotspektrum des Rades die Verwendung von Beinschwarz (Bone Black). Das war durchaus nicht ungewöhnlich, denn zu Beginn des 20. Jahrhunderts wurde dieses Pigment beispielsweise auch zur Herstellung von Schuhcreme genutzt. Die Farbgebung der Kutsche also war entschlüsselt. Jetzt

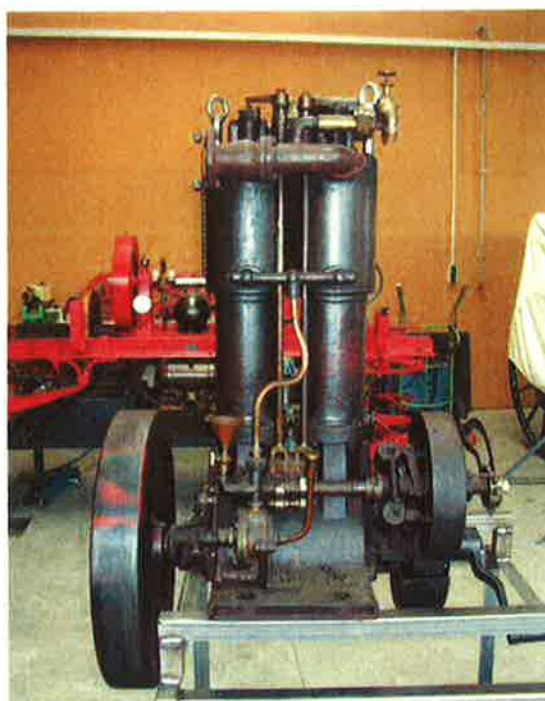
Motoreinheit

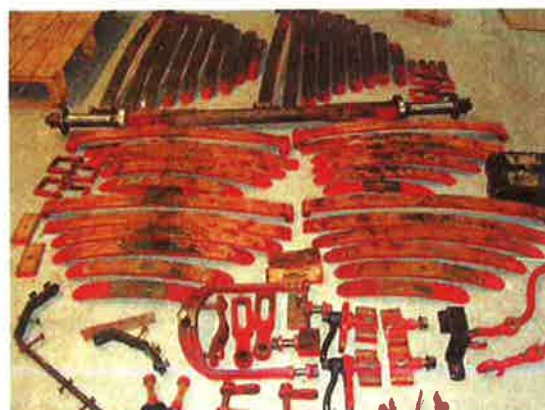
Teile der zerlegten Vorderachse mit Blattfedern
