Raum für Begegnung

Eine Geschichte vom Wert zeitgemäßer Planung

Eine Restaurierung im Bestand ist immer eine Herausforderung. Unter jedem Fußboden, hinter jedem Gemälde lauern Unwägbarkeiten, die sich oft erst während des Arbeitens offenbaren. So war es auch bei der Restaurierung des Alten Sitzungssaals in der Münchner Industrie- und Handelskammer (IHK). Digitale Planung und ergebnisorientiertes Arbeiten im Team können Kosten- und Zeitaufwand begrenzen. Ein Aufruf zum Umdenken.

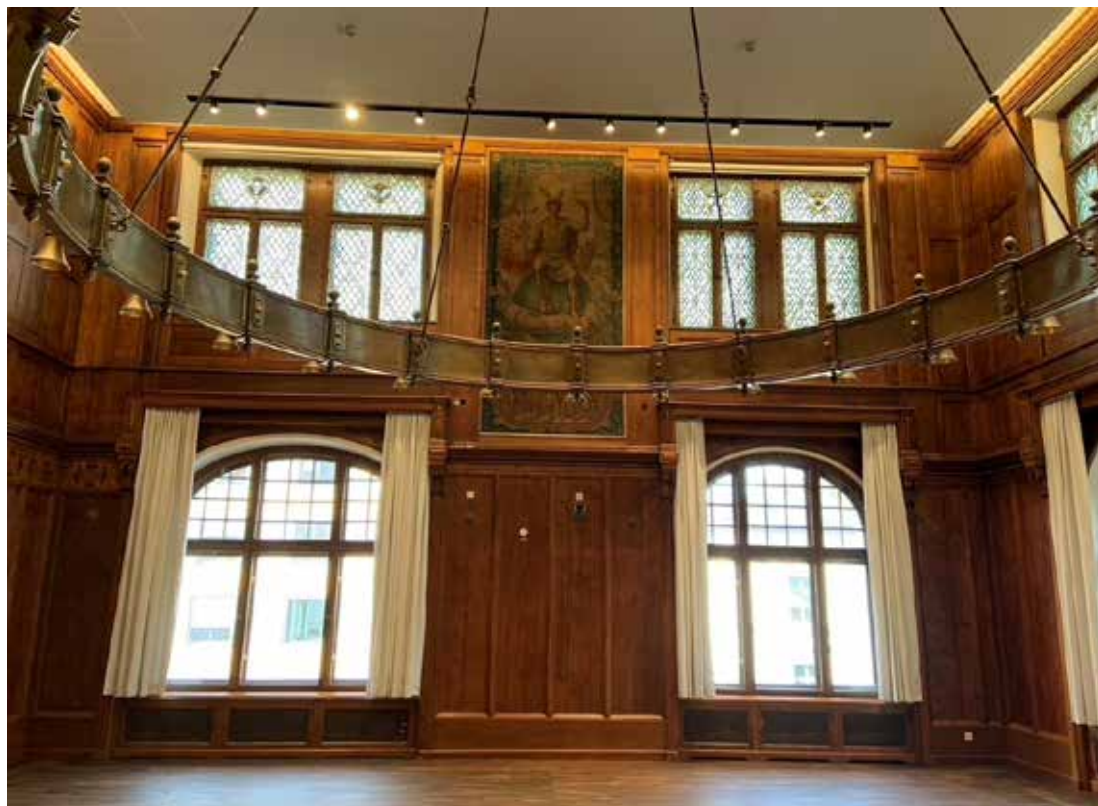
Der Alte Sitzungssaal nach der Restaurierung. Die Gobelin-Gemälde an der Wand waren einst als Provisorium gedacht und wurden zur Dauerlösung. Noch heute sind sie der einzige Wandschmuck. Quelle: RSP GmbH

Im Mittelpunkt der Restaurierungsarbeiten im Alten Sitzungssaal stand die schlichte, raumhohe, umlaufende Holzvertäfelung aus Fichtenholz. Die Wandverkleidung war in einem guten, gepflegten Zustand, eine Vielzahl an Umbauten und Veränderungen im Laufe der Zeit prägten jedoch die Optik. Der Fokus des Restaurierungskonzepts lag auf rein ästhetischen Maßnahmen: die Wandelemente sollten in einen repräsentativen Zustand versetzt werden, ohne dabei ihr Alter zu leugnen. Das Ziel war ein einheitliches Gesamtbild. Die farbigen Ornamente auf der Vertäfelung waren nachträglich aufgetragen worden und sollten als Zeitdokument des damaligen Geschmacks erhalten werden und die Objektgeschichte dokumentieren.

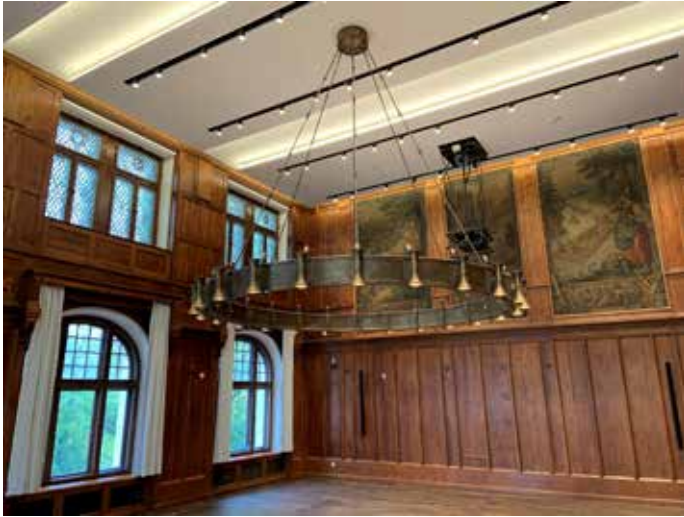
Die Wandvertäfelung des Alten Sitzungssaal besteht aus 600 Einzelteilen. Der Kronleuchter ist der Blickfang. Quelle: RSP GmbH

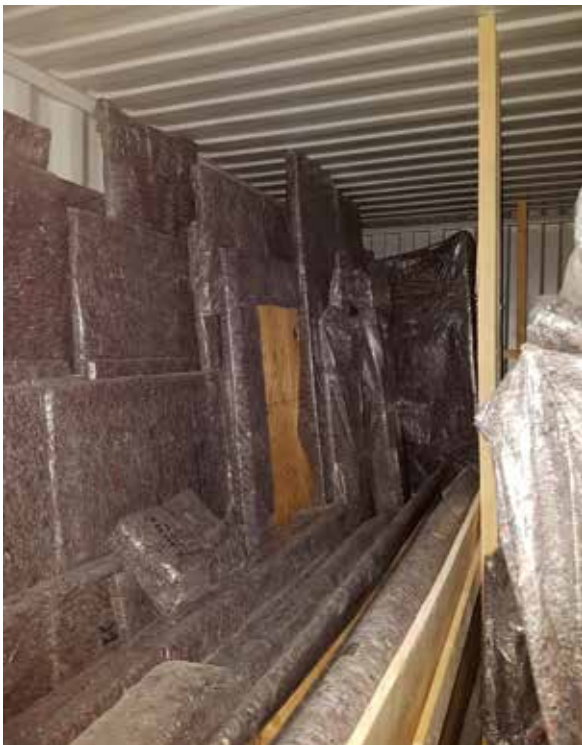
Die Wandvertäfelung des Alten Sitzungssaales lagerte in 600 Bauteile zerlegt in Containern. Quelle: RSP GmbH

Das Volumen der Ausbauten war enorm, allein die historischen Bauteile im Alten Sitzungssaal – rund 400 Quadratmeter an historischer Wandvertäfelung, dazu die Kassettendecke und die Gobelin-Gemälde – umfassten mehr als 600 Einzelteilen, die allesamt in Seecontainern gelagert wurden.

Unter der Federführung des neuen Generalplaners erhielt das Restaurierungsunternehmen RSP aus Kirchstockach den Zuschlag für die Restaurierung des Alten Sitzungssaals. Zu diesem Zeitpunkt lagerten die rund 600 historischen Bauteile noch immer eingepackt in den Seecontainern; eine Sichtung der Teile vor Beginn der Maßnahme – und damit auch eine Prüfung auf Vollständigkeit – konnte nicht stattfinden. Noch bevor alle Informationen und vor allem aktuelle Pläne zur Verfügung standen, musste es an die praktische Arbeit gehen – wie es leider so oft der Fall ist, wenn Projekte unter Kostendruck möglichst schnell abgewickelt werden sollen. Die Erschwernisse, die das mit sich bringt, zeigten sich schon während der Restaurierung der Wandvertäfelung. Es kamen im Laufe der Arbeiten immer mehr Maßnahmen hinzu, die vorher nicht absehbar gewesen waren. Richtig problematisch wurde es dann beim Wiedereinbau der restaurierten Wandvertäfelung in den Alten Sitzungssaal. So erwiesen sich die vorliegenden Raumpläne als ungeeignet, um exakte Bezugspunkte für den historisch genauen Wiedereinbau der Holzvertäfelung darin abzulesen. Auch die zahlreichen zur Dokumentation angefertigten Fotos waren da kaum hilfreich.

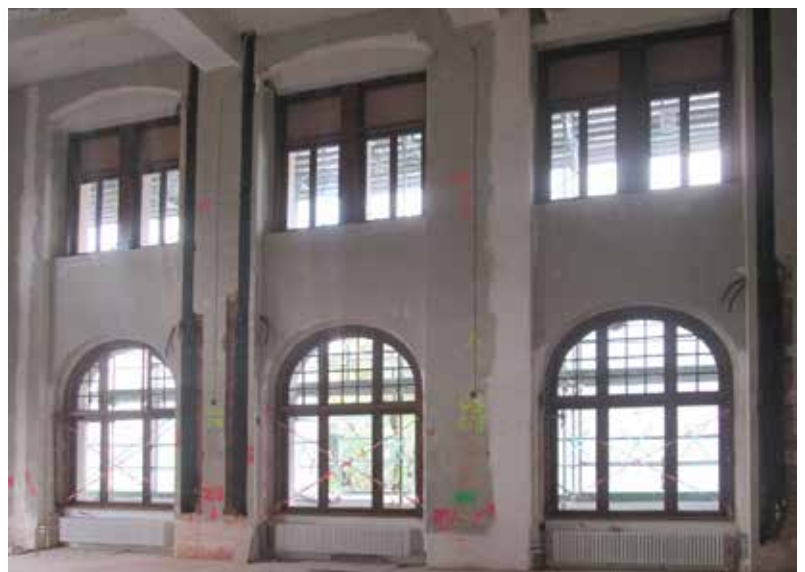
Alter Sitzungssaal nach Demontage der historischen Holzvertäfelung. Quelle: RSP GmbH

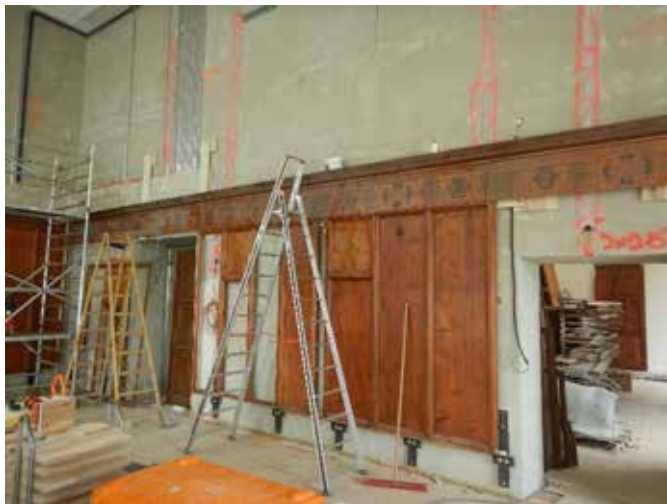
Rückbau der Wandvertäfelung: Als einzige Bezugspunkte dienten die Fenster. Quelle: RSP GmbH

Als einzige Orientierung dienten schließlich die Fenster: Sie waren baulich nicht verändert worden und eigneten sich daher als feste Bezugspunkte im Raum, an welchen die Vertäfelung ausgerichtet werden konnte. Erschwerend kam hinzu, dass eine Verzahnung der Abstimmungen mit den anderen Gewerken zu diesem Zeitpunkt kaum noch realisierbar war. Dabei entstanden durchaus kuriose Situationen: Beispielsweise sollte ein Beamer an der Saaldecke installiert werden, ohne dass vorher daran gedacht worden wäre, dass damit der inzwischen restaurierte Kronleuchter ins Projektionsfeld geraten würde. In Summe wurde so aus einem eigentlich einfachen und leicht auszuführenden Auftrag ein komplexes, langwieriges, teures und aufreibendes Projekt.

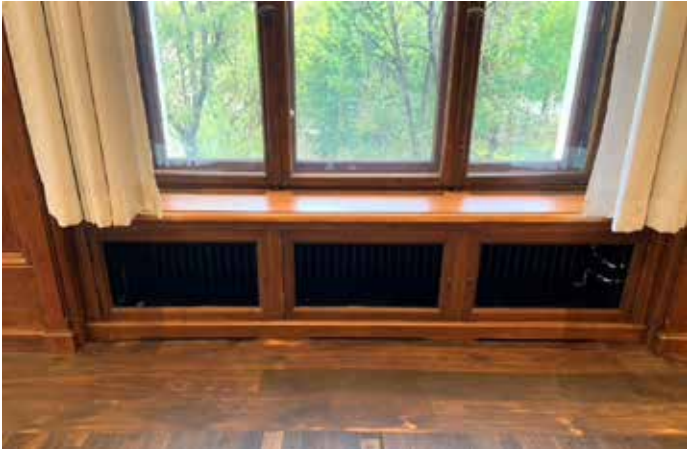
Moderne Anforderungen im historischen Umfeld: Einbau von Fensterinnenbänken und Heizkörperverkleidungen. Quelle: RSP GmbH

Schließlich galt es, den historischen Bestand mit neuester Technik in Einklang zu bringen. Die zweiflügelige Bestandstür war an aktuelle Brandschutzauflagen anzupassen, Nischen für Medientechnik und Feuerlöscher waren zu schaffen, Projektionsflächen, Blendschutz und Verdunkelungsrollos zu integrieren. Nicht zuletzt mussten der optisch raumprägende Kronleuchter und der moderne Beamer nebeneinander Platz finden. Trotz aller Komplikationen konnte der Auftrag nicht zuletzt auch durch das Engagement und die Kooperation aller Projektbeteiligten gemeistert werden.

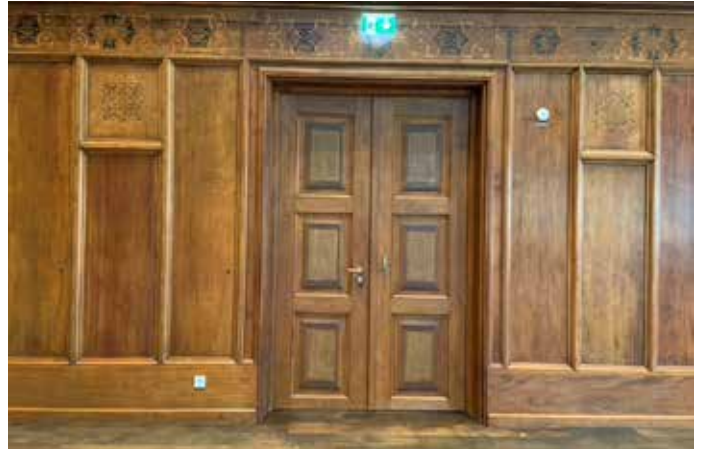
Die zweiflügelige Tür musste aktuelle Brandschutzauflagen erfüllen. Quelle: RSP GmbH

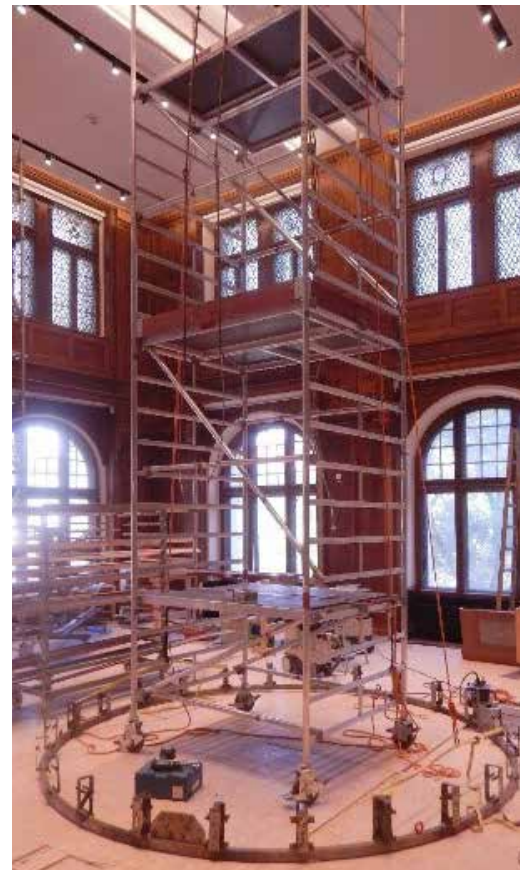
Letzter Akt: Der restaurierte Kronleuchter wird aufgehängt und darf dabei nicht ins Projektionsfeld des Beamers geraten. Quelle: RSP GmbH

Alle Beteiligten eines Projekts können abgelegte Datenbestände einsehen und bearbeiten, selbst zusätzliche Informationen einpflegen und haben auf diese Weise jederzeit Zugriff auf den gleichen, stets aktuellen Datenbestand. So werden Planungsfehler vermieden, Doppelarbeit aus Unwissenheit entfällt, Abstimmungen mit anderen Gewerken sind leicht zu realisieren, und bei einem Planerwechsel ist Kontinuität sichergestellt. Nicht zuletzt wäre beim Alten Sitzungssaal auf diese Weise eine Sichtung der Bauteile trotz Lagerung im Seecontainer jederzeit möglich gewesen, und auch Beamer und Kronleuchter wären sich vermutlich nicht in die Quere gekommen.
